### Soziale Stadt

**Städtebauliche Analyse**

**Freiraumplanerische Analyse**

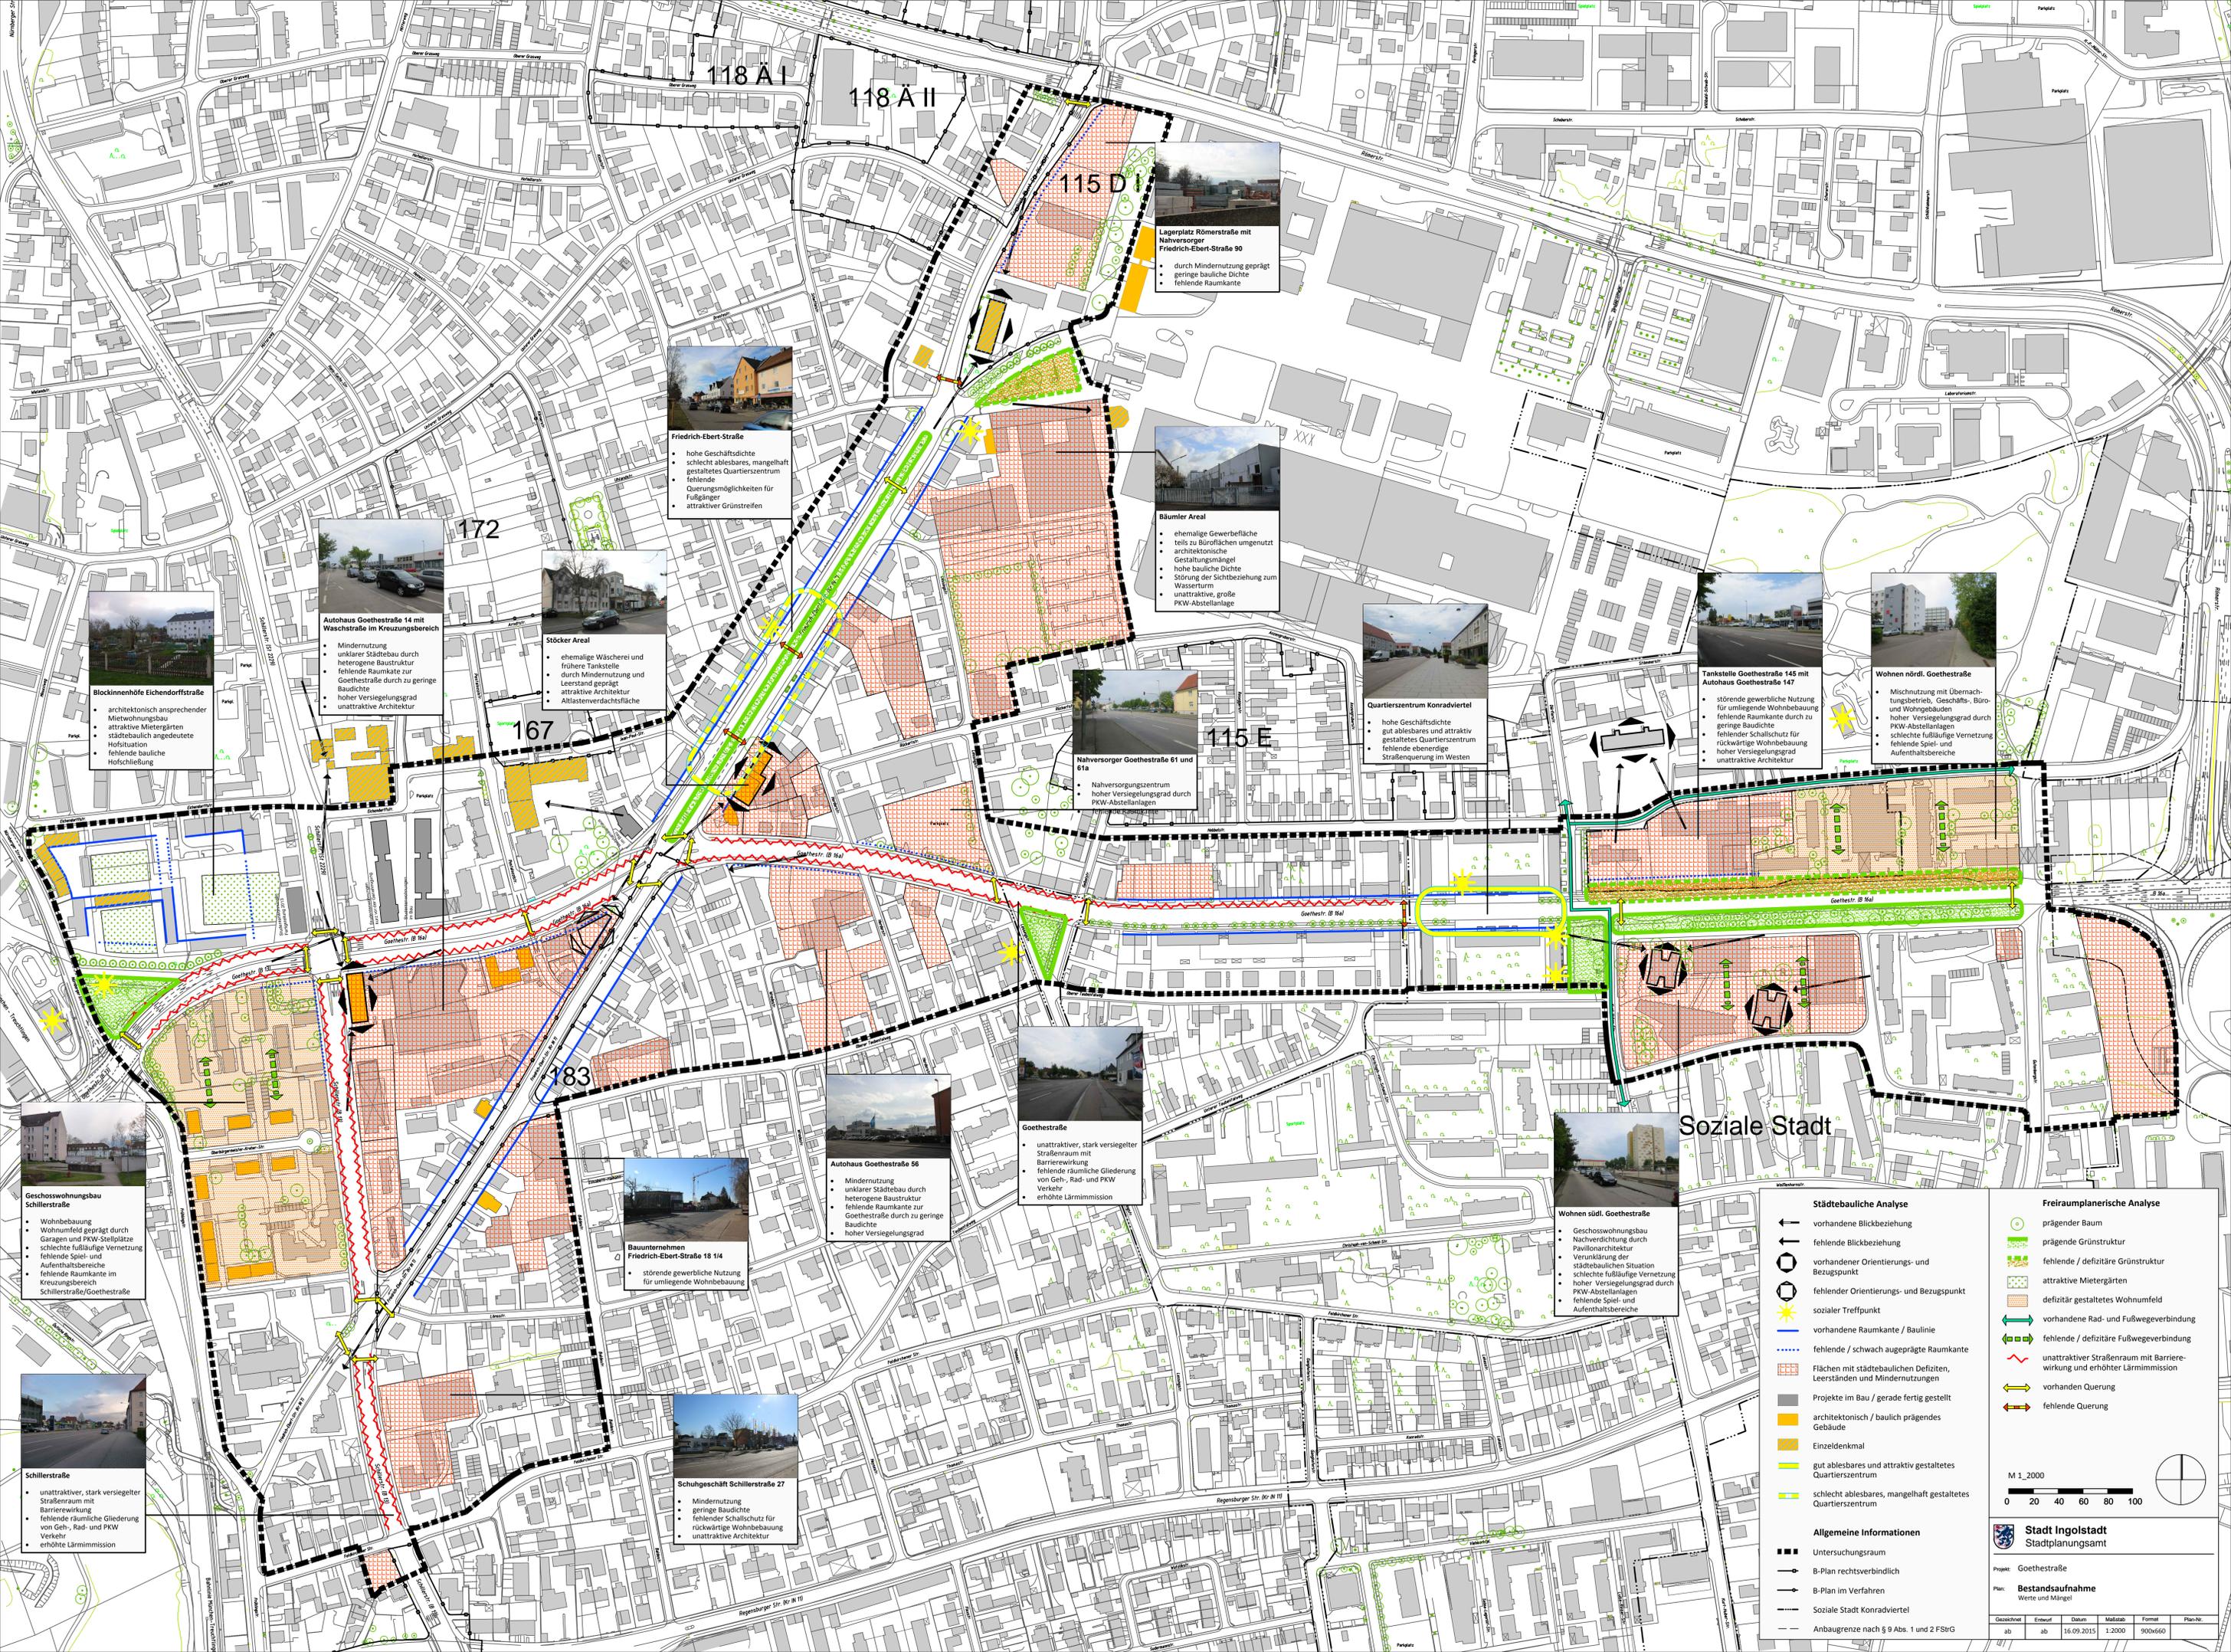
- architektonisch ansprechender Mietwohnungsbau
- attraktive Mietergarten
- städttebaulich angeordnete Hofsituation
- fehlende bauliche Hofschließung

- Mindernutzung
- unklarer Städtebau durch heterogene Baustruktur
- fehlende Raumkante zur Goethestraße durch zu geringe Baulichte
- hoher Versiegelungsgrad
- unattraktive Architektur

- ehemalige Wäscherei und frühere Tankstelle
- durch Mindernutzung und Leerstand geprägt
- attraktive Architektur
- Alllastverdrängte Fläche

- hohe Geschäftsdichte
- schlecht ablesbares, mangelhaft gestaltetes Quartierszentrum
- fehlende Querungsmöglichkeiten für Fußgänger
- attraktiver Grünstreifen

- Nahversorgungszentrum
- hoher Versiegelungsgrad durch PKW-Abstellanlagen

- hohe Geschäftsdichte
- gut ablesbares und attraktiv gestaltetes Quartierszentrum
- fehlende ebenerdige Straßenquerung im Westen

- störende gewerbliche Nutzung für umliegende Wohnbebauung
- fehlende Raumkante durch zu geringe Baulichte
- fehlender Schallschutz für rückwärtige Wohnbebauung
- hoher Versiegelungsgrad
- unattraktive Architektur

- Mischnutzung mit Übernachtsbetriebl, Geschäfts-, Büro- und Wohngebäuden
- hoher Versiegelungsgrad durch PKW-Abstellanlagen
- schlechte fußläufige Vernetzung
- fehlende Spiel- und Aufenthaltsbereiche

- Wohnbebauung
- Wohnumfeld geprägt durch Garagen und PKW-Stellplätze
- schlechte fußläufige Vernetzung
- fehlende Spiel- und Aufenthaltsbereiche
- fehlende Raumkante im Kreuzungsbereich Schillerstraße/Goethestraße

- störende gewerbliche Nutzung für umliegende Wohnbebauung

- Mindernutzung
- unklarer Städtebau durch heterogene Baustruktur
- fehlende Raumkante zur Goethestraße durch zu geringe Baulichte
- hoher Versiegelungsgrad

- unattraktiver, stark versiegelter Straßenraum mit Barrierewirkung
- fehlende räumliche Gliederung von Geh-, Rad- und PKW Verkehr
- erhöhte Lärmimmission

- Geschosswohnungsbau
- Nachverdichtung durch Pavillanarchitektur
- Verunklärung der städtebaulichen Situation
- schlechte fußläufige Vernetzung
- hoher Versiegelungsgrad durch PKW-Abstellanlagen
- fehlende Spiel- und Aufenthaltsbereiche

- Mindernutzung
- geringe Baulichte
- fehlender Schallschutz für rückwärtige Wohnbebauung
- unattraktive Architektur
