# **Artenschutzrechtlicher Bericht zum Umbauvorhaben des Körnermagazins und der Geschützremise**

FINr. 3096/182, Gemarkung Ingolstadt  
Esplanade 7  
85049 Ingolstadt

Geplanter Umbau zu Hochschul- und Bürogebäude mit  
Neuanlage mehrerer Wohneinheiten.

Obersteinhausen/Auerbach, Mai 2024

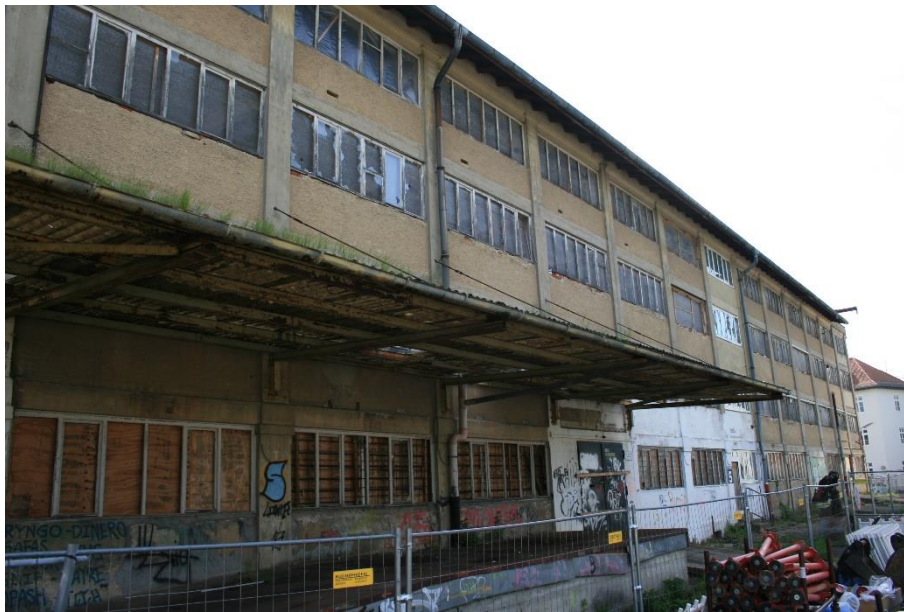
Im Außenbereich von Körnermagazin und Geschützremise konnten keinerlei Besiedlungsspuren durch Vögel ausgemacht werden. So wurden weder Nester noch Kotansammlungen an den Außenhüllen der Gebäude festgestellt. Alle offensichtlichen Zugangsmöglichkeiten, wie Türen, Fenster oder sonstige größere Löcher in den Mauern wurden entweder mittels Folien oder Netzen abgehängt oder mit Brettern verschlossen.

Abbildung 3: Gebäudeabdichtung Körnermagazin Südseite (Lippl; 07.05.2023)

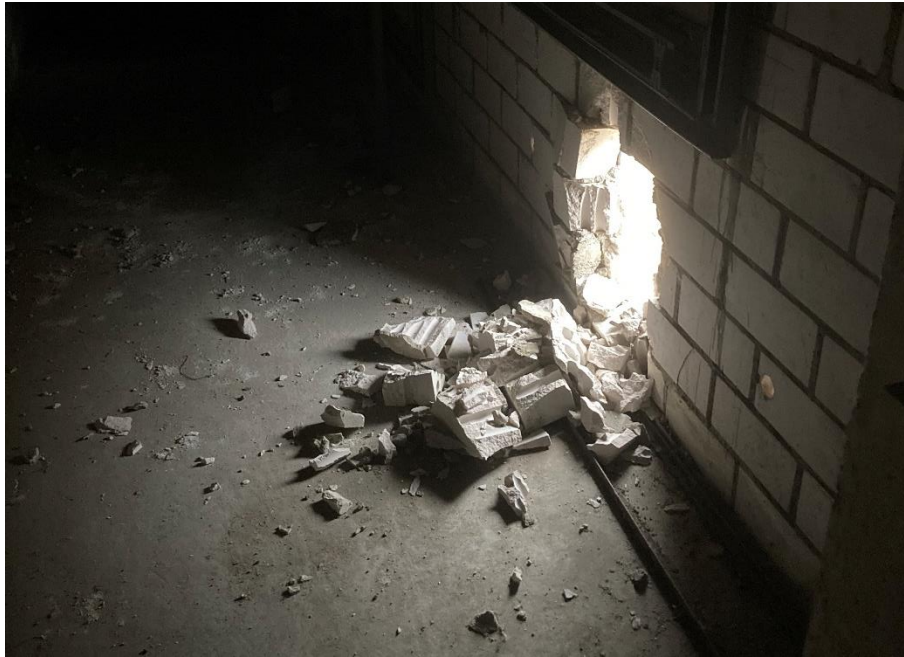
Trotz Abdichtung des Körnermagazins verblieben vorwiegend in den Bereichen von Türen oder Fenstern kleinere Zutrittsmöglichkeiten, welche von Vögeln genutzt werden konnten. Auch entstanden mit der Zeit Löcher in den Folien und Netzen, die die Außenhülle des Gebäudes wieder durchgängig machten. In Keller, Erdgeschoss und Dachboden war es, ausschließlich an kleineren Zutrittsmöglichkeiten, dunkel, wohingegen es in den übrigen Stockwerken, aufgrund der mittels Netzen und Folien abgehängten Fenster, einheitlich hell war.

Abbildung 4: Mauerdurchbruch im Erdgeschoss des Körnermagazins (Lippl; 11.02.2024)

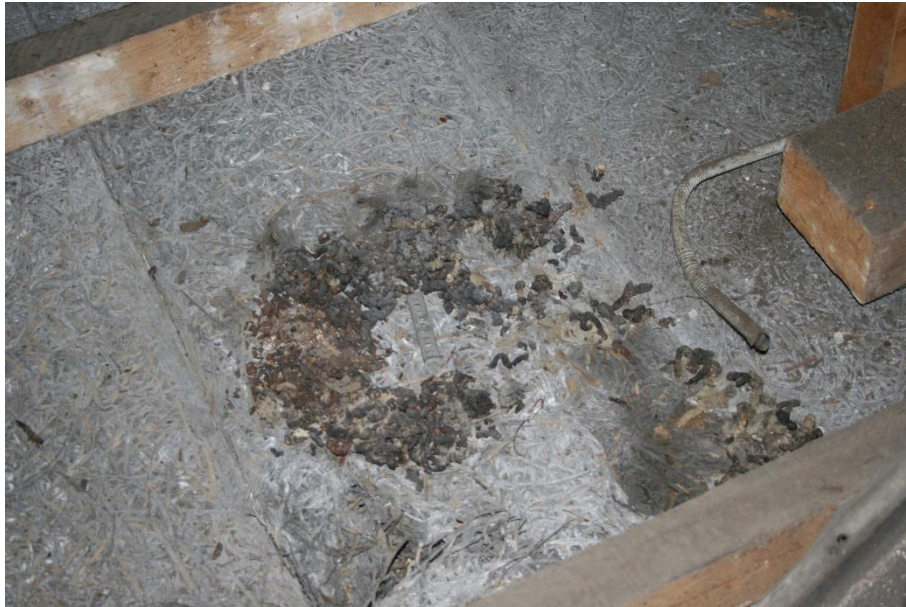
In allen Stockwerken konnten Nachweise einer Besiedlung durch Vögel in Form von Federn erbracht werden. Größtenteils ist allerdings davon auszugehen, dass es sich hierbei um die Überreste verirrter und folglich verendeter Tiere handelt. Auch wurde, unregelmäßig über das gesamte Gebäude verteilt, Marderkot entdeckt. Dies lässt vermuten, dass auch durch Marder Vogelüberreste in das Gebäude eingebracht und verteilt wurden. Anhand der Federn konnte nachgewiesen werden, dass es sich bei den Vögeln um hauptsächlich Türkentauben (*Streptopelia decaocto*) gehandelt hat. Bis auf das Dachgeschoss wurden kaum Nischen für Nistmöglichkeiten in den anderen Stockwerken festgestellt. Auffällig war die starke Kotansammlung in der nördlichen Toilette des dritten Stockes. Hier waren, vor Verschluss der Zutrittsmöglichkeiten, wohl über mehrere Jahre die Schlafstätten von Tauben. Auch hier fanden sich keine Neststandorte. Lediglich im Betriebsraum des Lastenaufzuges wurde neben starken Taubenkotansammlungen auch ein verwaister, sehr alter Neststandort ausgemacht. Auf dem Dachboden des Körnermagazins gibt es wenige Lücken im Dachbereich, die Zutrittsmöglichkeiten für Vögel bieten. Hier wurde neben sehr altem Marderkot wieder vorwiegend alter Taubenkot, aber keine Nester entdeckt.

Abbildung 5: Alter Taubenkot im Dachstuhl des Körnermagazins (Lippl; 11.02.2024)

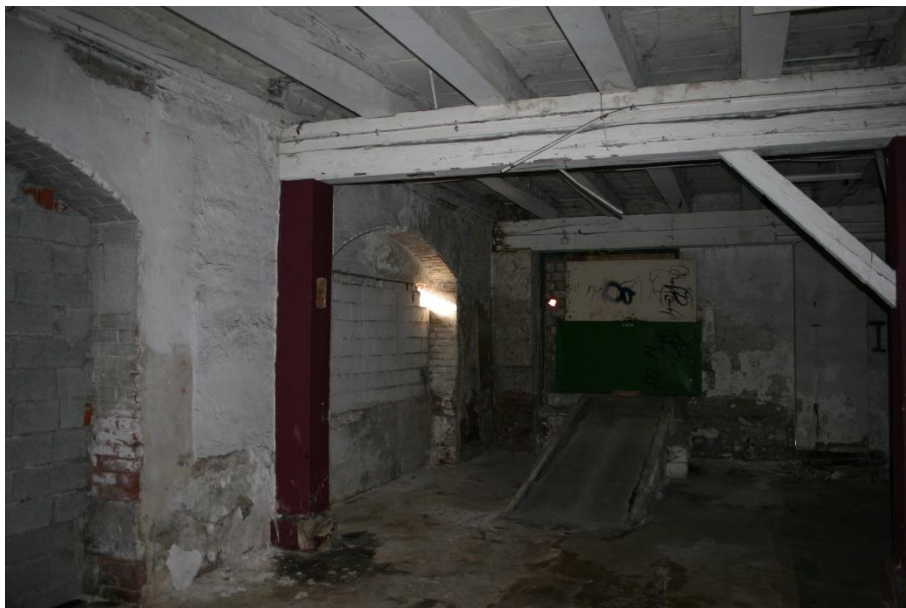
In der Geschützremise gibt es im einheitlich dunklen Erdgeschoss für Vögel mehrere Zutrittsmöglichkeiten. Eine dauerhafte Ansiedlung von Vögeln kann hier aber ausgeschlossen werden. Im ersten Stock gibt es keinerlei Zutrittsmöglichkeiten und es ist einheitlich hell. Hier wurden verteilt mehrere Taubenfedern und lokal auch die Federn eines verendeten Buntspechts (*Dendrocopos major*) festgestellt. Während der Begehung am 17.03.2024 befand sich im ersten Stock der Geschützremise eine lebende Kohlmeise, welche sich verirrt hatte und den Ausweg aus dem Gebäude nicht mehr finden konnte.

Abbildung 6: Mauerdurchbruch im Erdgeschoss der Geschützremise (Lippl; 17.03.2024)

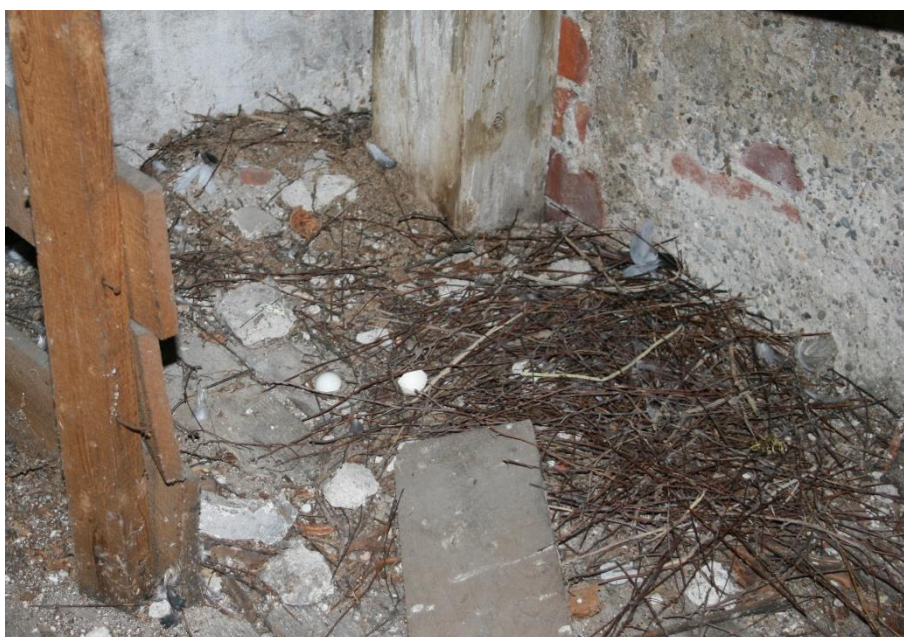
Im Dachstuhl der Geschützremise gibt es für Vögel lediglich am Ostgiebel und am Nordwesteck Zugangsmöglichkeiten. Es wurden erneut zahlreiche Federn von Tauben und auch wenige Federn eines Buntspechtes und eines Turmfalken festgestellt. Zudem wurden wieder etliche Marderausscheidungen nachgewiesen. Ein Niststandort von Turmfalken konnte sich nicht bestätigen.

Abbildung 7: Brutnachweis Taube in der Geschützremise (Lippl; 17.03.2024)

Am Nordwesteck des Dachstuhles der Geschützremise befindet sich ein ehemals genutzter Neststandort von Tauben. Weitere Hinweise auf eine Besiedlung der Geschützremise durch artenschutzrechtlich relevante Vogelarten ergaben sich nicht.

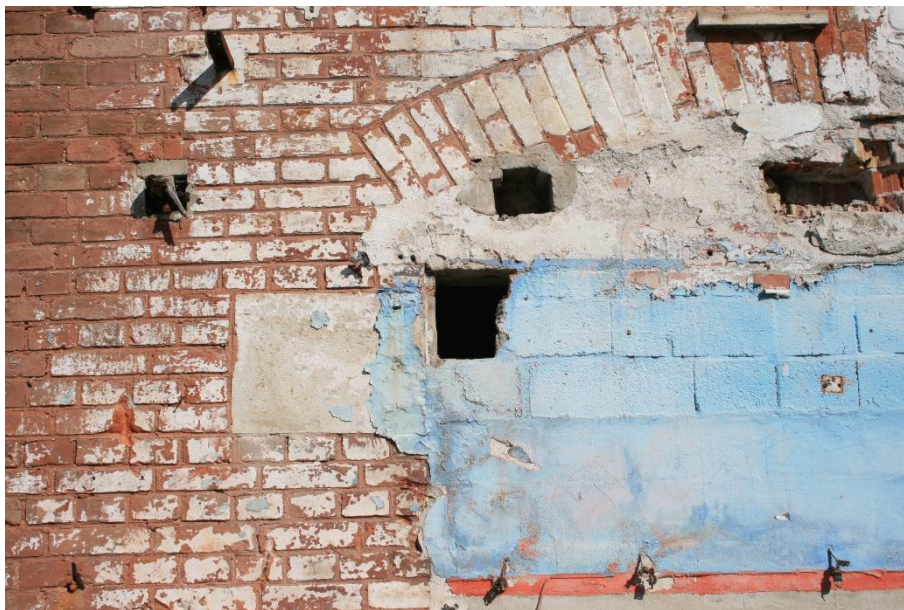
Die Außenhülle von Körnermagazin und Geschützremise weisen eine Vielzahl kleinerer Spalten und Durchgänge auf, welche es Fledermäusen ermöglichen, sich an oder in den Gebäuden aufzuhalten. Die meisten der möglichen Fledermausrefugien an den Außenseiten der Gebäude sind nur schwer einsehbar und finden im Laufe des Jahres höchstens als Tagesquartier Verwendung. Anhaftungen wie Fledermauskot oder Körperfett, welche auf eine Besiedlung von Spalten oder Löchern in der Außenhaut der Gebäude hinweisen würden, konnten nicht gefunden werden.

Abbildung 8: Ziegelfassade der Geschützremise (Lippl; 07.05.2023)

Im Zuge der Durchführung von CEF-M1 sollen an beiden Gebäuden je ein Flachkasten für spaltenbewohnende und ein Rundkasten für baumhöhlenbewohnende Fledermausarten angebracht werden. Mit dieser Maßnahme wird der Verlust potentieller Tagesquartiere, deren Vorhandensein nicht eindeutig widerlegt werden konnte, ausgeglichen.

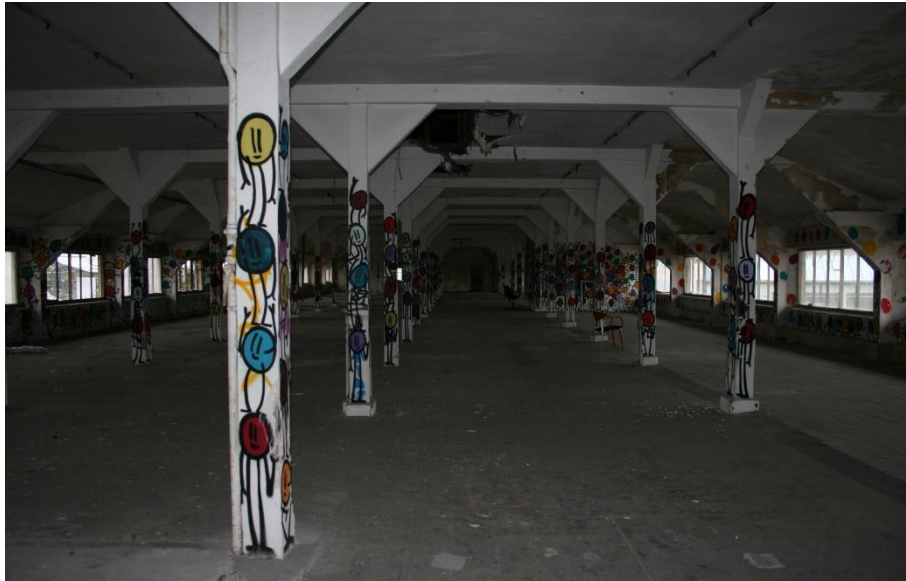
Die Begehung des Körnermagazins am 11.02.2024 zeigte, dass in den unterschiedlichen Räumen und Stockwerken aufgrund überwiegender Strukturlosigkeit der Decken und Wände nur wenig mögliche Quartiere für Fledermäuse vorhanden sind. Allgemein muss für dieses Gebäude festgestellt werden, dass es in großen Teilen (1. – 3. Stock) aufgrund der Fensterfassaden tagsüber zu hell und aufgrund der vielen Lücken in der Außenhaut und fehlender Isolierung zumindest als Winterquartier keine Eignung für Fledermäuse aufweist. Geeignete Lichtverhältnisse liegen lediglich im Keller, im Erdgeschoss und auf dem Dachboden vor. Hier wären neben Tagesquartieren auch Wochenstuben von Fledermäusen möglich. Alle Spalten und Löcher in den Innenräumen waren mit Hilfe von Staffelei und Endoskopkamera gut einsehbar.

Abbildung 9: Körnermagazin - 3. Stock (Lippl; 11.02.2024)

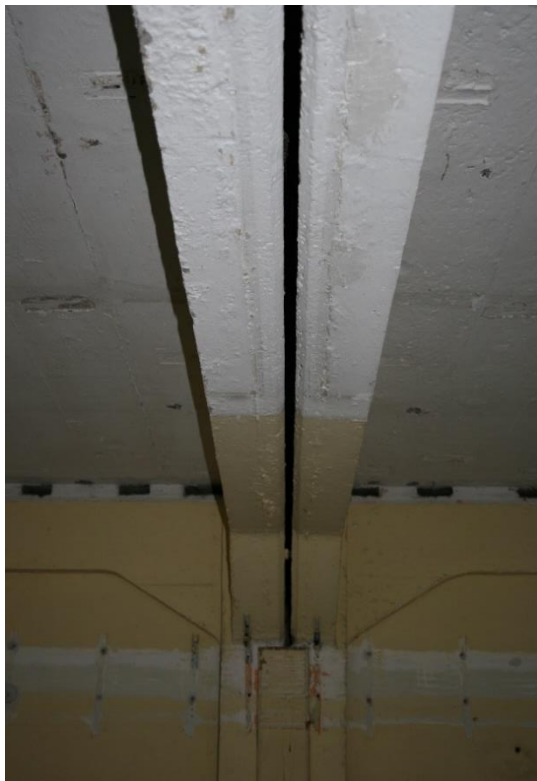
Auch in den Spalten der Gebäudeteilanschlüsse, welche aufgrund des glatten Betons nur wenig Halt bieten, konnten keinerlei Anhaltspunkte für eine Besiedlung durch Fledermäuse nachgewiesen werden.

Abbildung 10: Deckenspalt der Gebäudeteilanschlüsse Körnermagazin (Lippl; 11.02.2024)

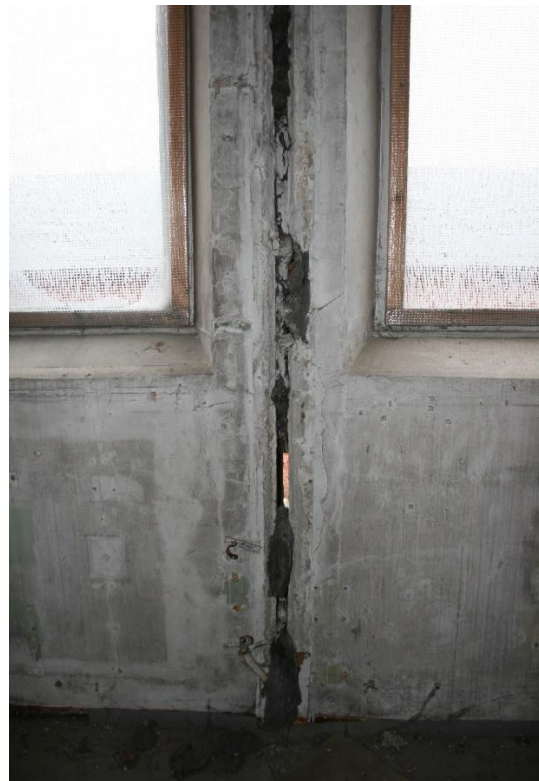
Abbildung 11: Mauerspalt der Gebäudeteilanschlüsse Körnermagazin (Lippl; 11.02.2024)

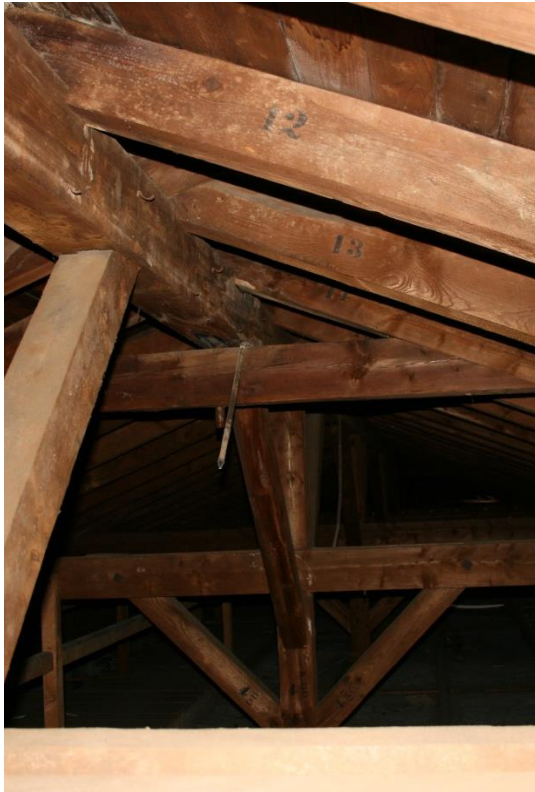
Auch der Dachbodenbereich im Körnermagazin bietet nur wenige Spalten, Löcher oder Nischen, die als Quartier von Fledermäusen genutzt werden können. Zudem weist das Dach mehrere Löcher auf, welche für einen steten Durchzug sorgen und das Holz aufgrund des Regens morsch machen.

Abbildung 12: Dachstuhl Körnermagazin (Lippl; 11.02.2024)

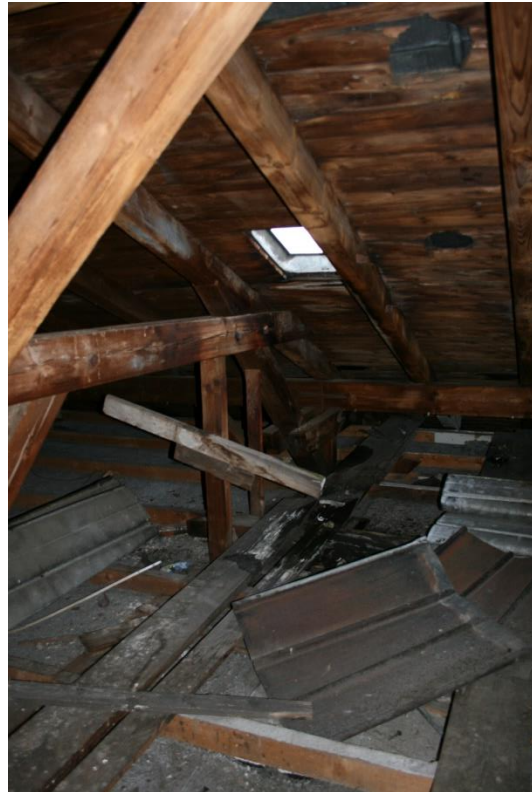
Abbildung 13: Offenes Dachfenster Körnermagazin (Lippl; 11.02.2024)

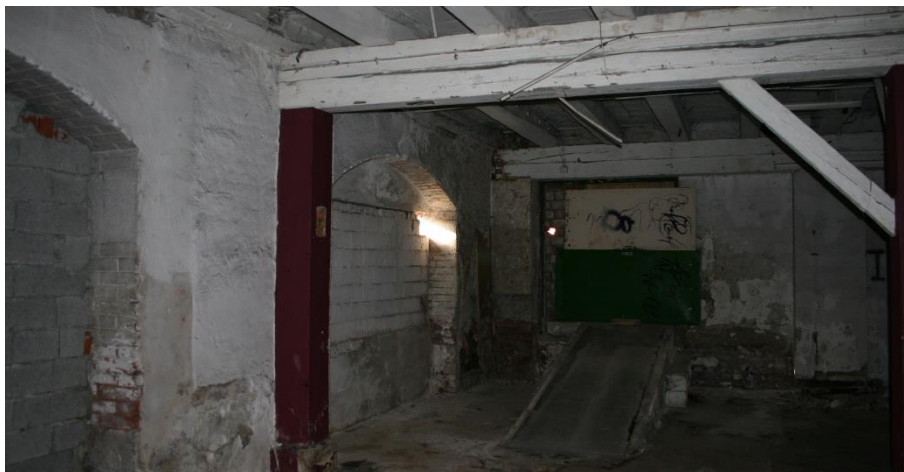
Die Begehung der Geschützremise am 17.03.2024 zeigte, dass wie bereits unter Punkt 4.1 angesprochen, lediglich im Erdgeschoss und dem Dachboden mehrere Zugangsmöglichkeiten bestehen.

Abbildung 14: Geschützremise Zugangsmöglichkeit Erdgeschoss (Lippl; 17.03.2024)

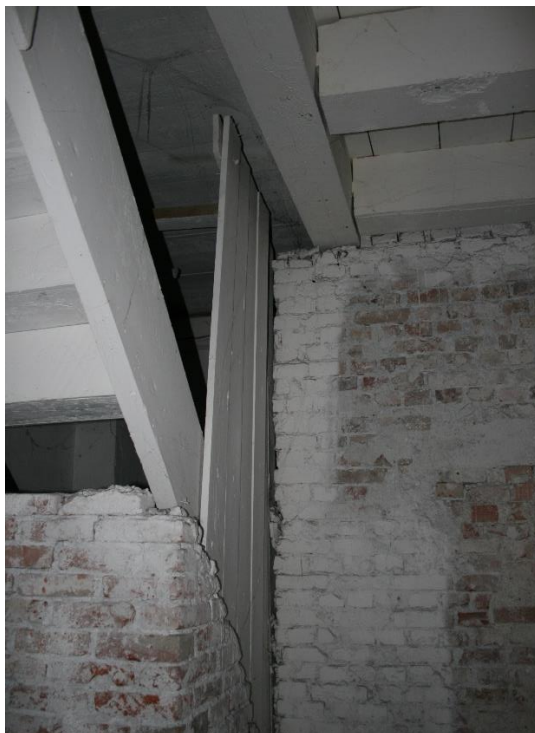
Die Mauern bestehen aus Ziegel, welche in dem Gebäude vorwiegend verputzt sind. Vielerorts zeigen sich Abplatzungen des Putzes und tiefere Lücken bei Anschlüssen der Mauern an Treppen, Decken und den Dachstuhl. In den Bereichen der Anschlüsse bieten sich auch die besten Möglichkeiten für Fledermausquartiere.

Abbildung 16: Geschützremise Maueranschluss Treppe Erdgeschoss (Lippl; 17.03.2024)

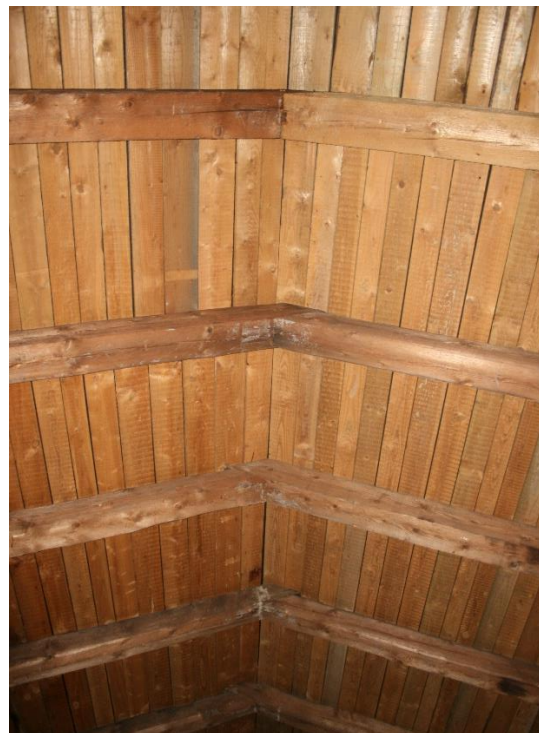
Abbildung 17: Geschützremise Dachstuhl (Lippl; 17.03.2024)

Eine Dämmung der Gebäudeaußenhülle fehlt gänzlich, weswegen sich insbesondere im Dachbereich temperaturbedingt keine Eignung als Winterquartier für Fledermäuse ergibt. Die Decken sind in allen drei Etagen Holzbalkendecken, wobei die Decke im ersten Stock ehemals abgehängt war (s. Abb. 13). Der Deckenbereich im Dachstuhl ist einheitlich bündig verbrettert und bietet keinerlei Spalten (s. Abb. 15). Die Untersuchung aller potentieller Fledermausquartiere erfolgte erneut mittels Staffelei und Endoskopkamera und war in allen Bereichen uneingeschränkt möglich. An keiner Stelle konnten Hinweise, in Form lebender oder toter Tiere, Kotansammlungen oder Körperfettspuren, nachgewiesen werden.

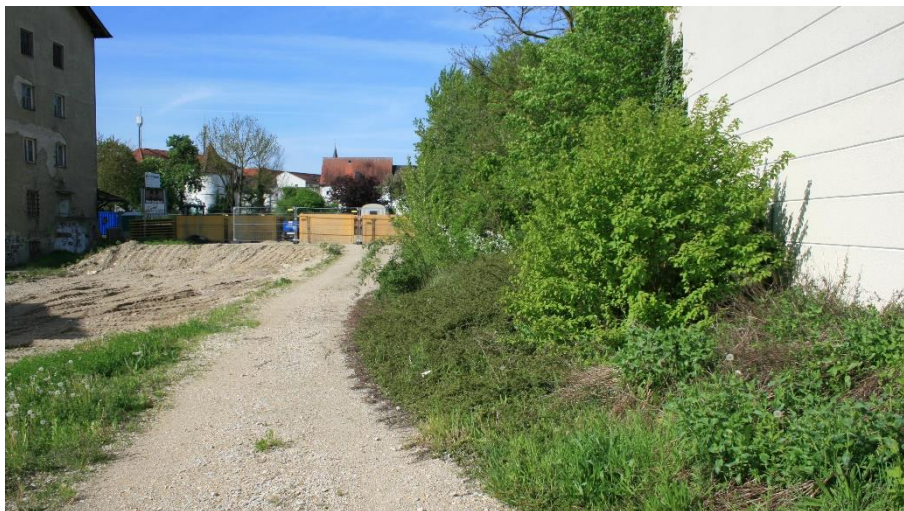
Entlang der nordwestlichen Seite des nordwestlich benachbarten Flurstückes 3096/183 der Gemarkung Ingolstadt hat sich eine Hecke (s. Abb.: 18) mit besonderer Kraut- und Strauchschicht entwickelt, welche ein grundsätzliches Habitatpotenzial für Zauneidechsen aufweist. Dieser Bereich wird von den Umbaumaßnahmen auf dem Flurstück 3096/182 nicht beeinträchtigt und soll gemäß der Stellungnahme des Umweltamtes vom 25.02.2020 erhalten bleiben und bis zur Flurgrenze der Flurnummer 3096/249 erweitert werden.

Abbildung 18: Heckenstruktur des Nachbar-Flurstückes 3096/183 (Lippl; 07.05.2023)
